## HIDROSOLUTI Caça Vazamentos

### Laudo técnico 075-2025

Serviços técnicos especializados em detecção eletrônica de vazamentos e infiltrações

**Cliente: Maria Mônica Oliveira Da Silva**

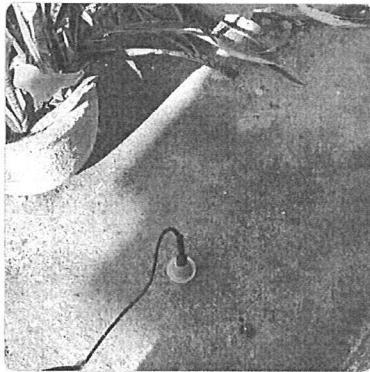
#### IDENTIFICAÇÃO DO VAZAMENTO

2.1. Sistema hidráulico de abastecimiento (entre hidrometro e caixa d'água) apresentou perda de pressão no teste hidrostático ocasionado por ruptura no encanamento localizado através de geofonamento eletrônico caracterizando vazamento oculto.

Identificação do vazamento por meio de geofonamento eletrônico.

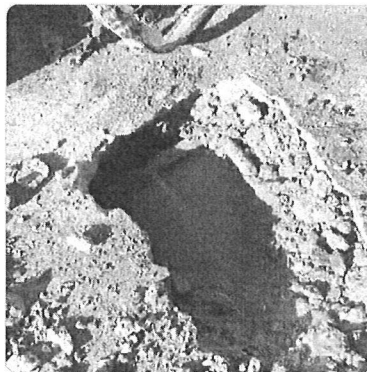
#### ABERTURA DO LOCAL

Contatado vazamento oculto ocasionado por trinca no encanamento.

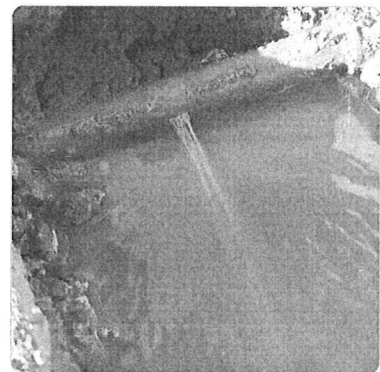
#### TRINCA NO ENCANAMENTO

Detalhe do vazamento.

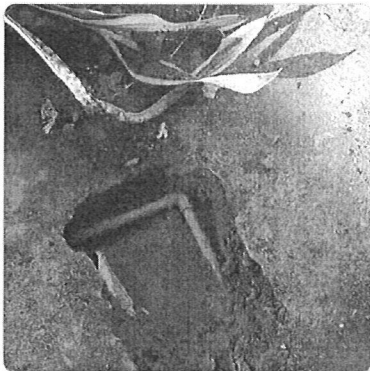
#### REPARO REALIZADO

Trecho do encanamento reparado.

3.1. Foi substituído o cano defeituoso e refeito teste hidrostático, estando o sistema estanque e sem vazamentos.

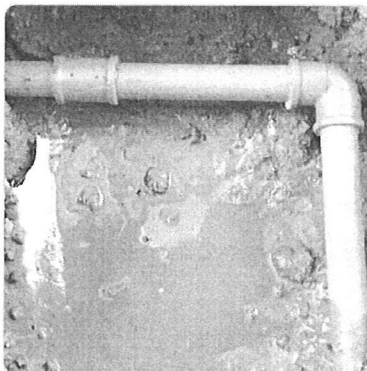
#### DETALHE DO REPARO

Imagem do local reparado.
