### DIPAULA ANDRADE ENGENHARIA

### **LAUDO CAUTELAR VEICULAR**

COBALT 1.4 LT - BRANCA PLACA: OSM - 8E24

Laudo de Vistoria Cautelar Veicular.

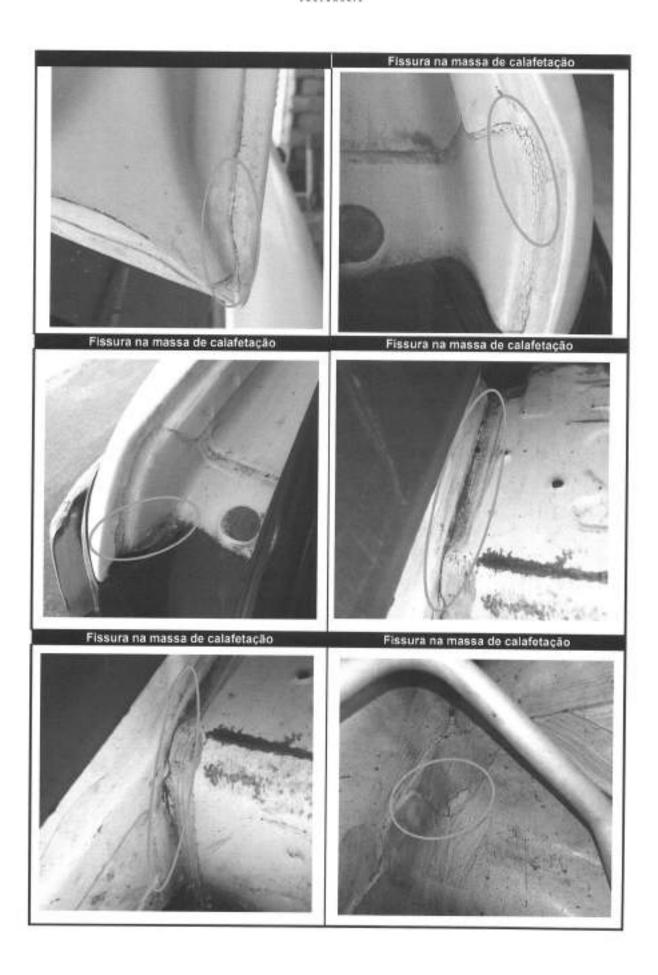
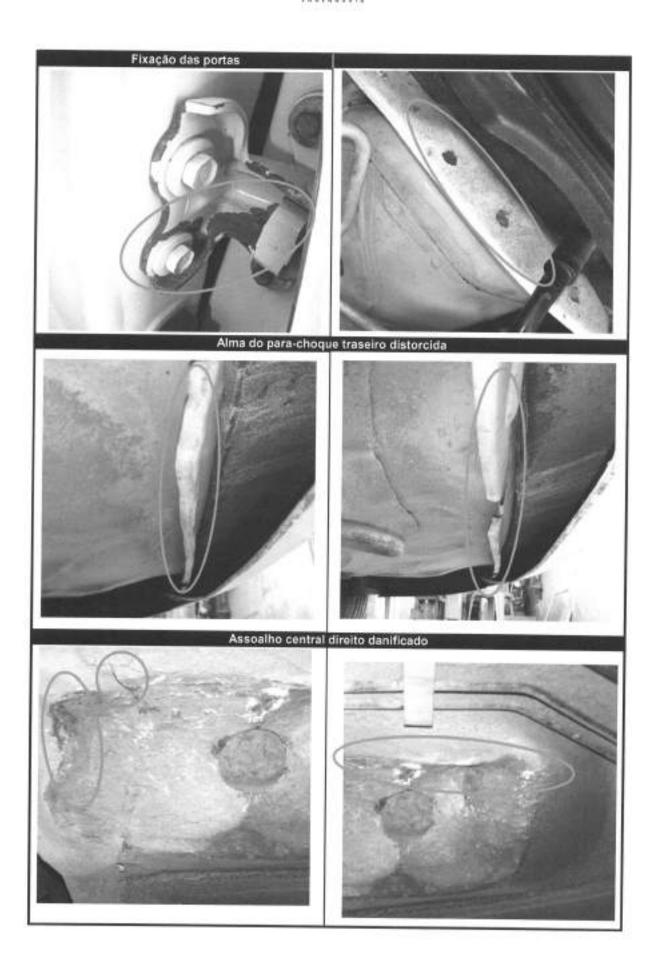
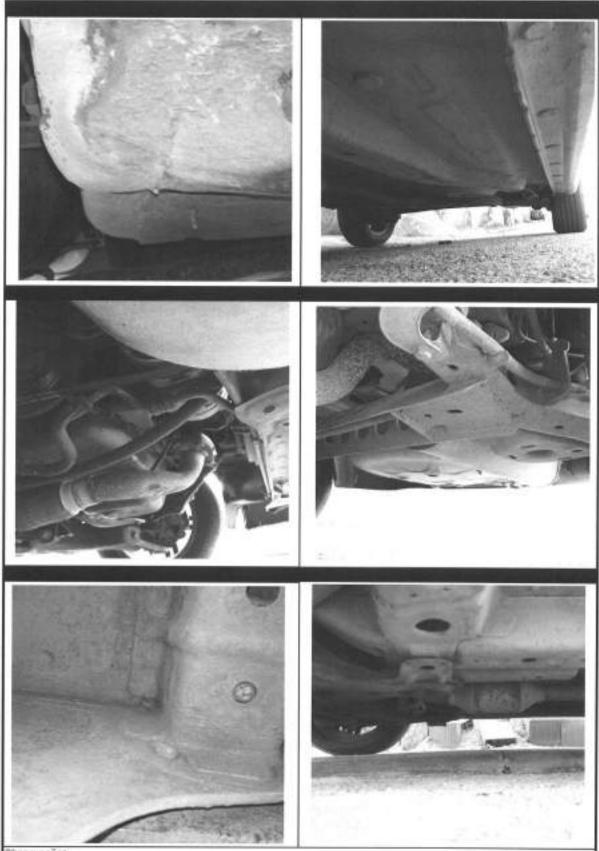
A estrutura do veiculo apresenta diversas incoformidades conforme apontadas nas futograficas.

Não há indicil de falsificação nas marcações do Chassi e motor.

O estado de conservação da estrutura é incompativel com a quilometragem indicada no odômetro.

As longarinas veiculares e o chassi são os componentes responsáveis pela integridade e segurança estrutural do veículo. A marcação do chassi não apresenta indícios de falsificação. Diversos componentes estruturais e longarinas apresentam indícios de sinistro, distorção e marcas de reparo. Além de um dano severo no assoalho central direito.

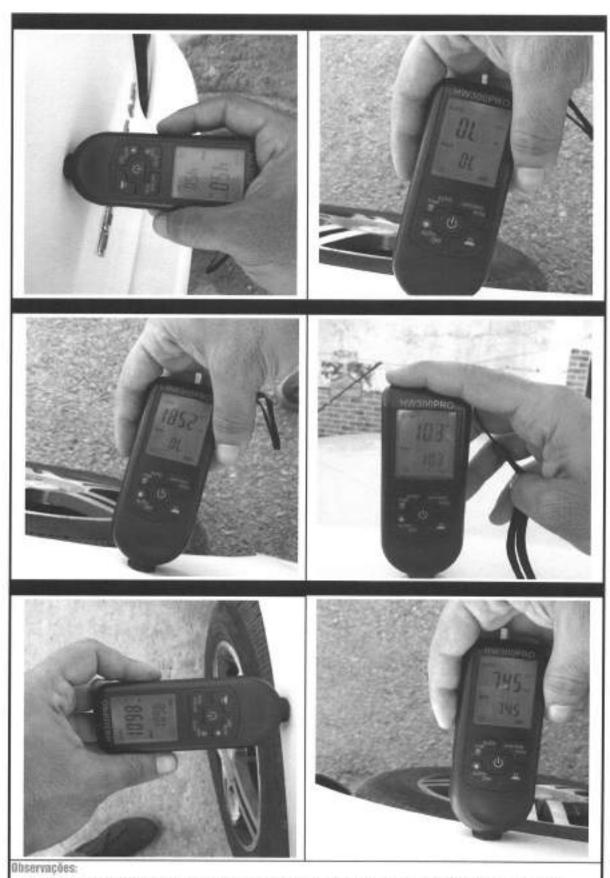
Com exceção do teto, todos os compontes já passaram por repintura. E muitos com utilização de muita massa para preenchimento.

A espessura de uma tinta em bom estado, no padrão de fábrica, deve apresentar espessura entre 80 e 200µm (mícrons). Todos os componentes, com exceção do teto, apresentam espessura superior a esta, o que indica que houve repintura. Além de marcas de "morças" nas portas e de "massa fissurada" em outros componentes como assoalho do porta-malas e baía do motor.
