## DEFESA ADMINISTRATIVA

**FA nº25.09.0564.001.00026-3.**

Alega a consumidora que na data de **11/11/2024**, adquiriu um produto marca Atlas, **FOGÃO MILÃO PLUS PTO**, 05 (cinco queimadores), no valor de R\$ **957,88 (novecentos e cinquenta e sete reais e oitenta e oito centavos)**.

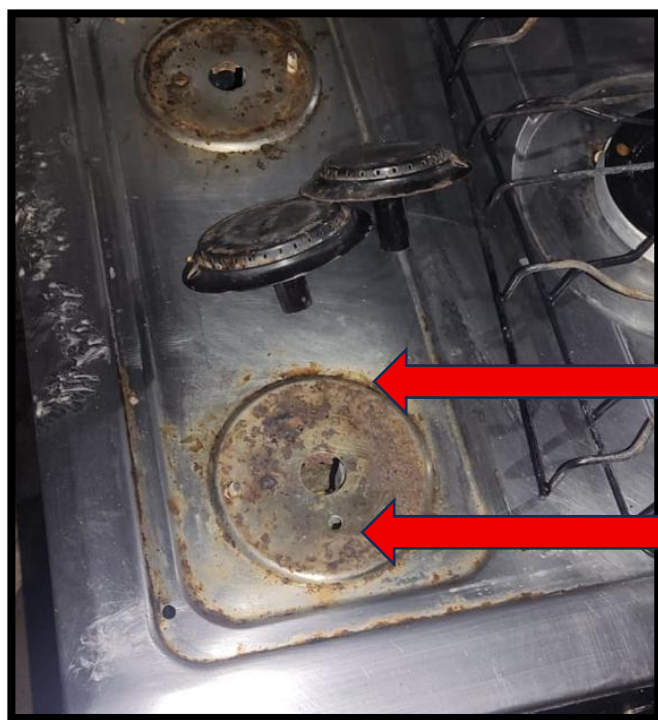
Vejamos imagens do produto registradas pelo técnico no momento da visita:

**RESQUÍCIOS DE  
GORDURA E  
ACÚMULO DE  
RESÍDUOS  
DECORRENTES DA  
AUSÊNCIA DE  
MANUTENÇÃO E  
LIMPEZA POR PARTE  
DA CONSUMIDORA.**

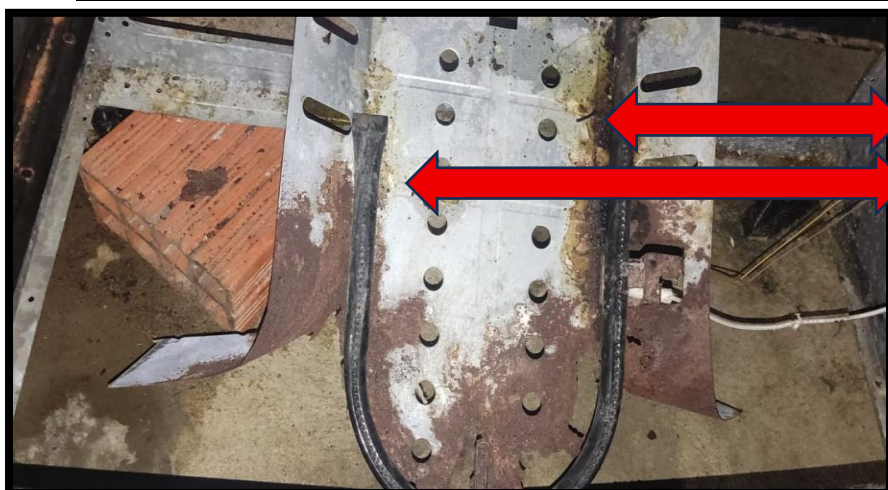
Sinais de “corrosão” são típicas de utilização de **produtos alcalinos, gordura que escorreram durante o uso do fogão, água salina e outros resíduos nocivos**. Estes materiais depositados atacam a camada de tinta, reduzindo o tempo de vida e gerando corrosão.

Desta feita, destaca-se que procedimentos de limpeza falhos executados pelo usuário do fogão podem gerar depósitos de gordura, restos de alimentos ou outros resíduos nocivos à passivação. Da mesma maneira o uso de produtos de limpeza não indicados (produtos fortes ou com ph baixo) que reduzem a eficiência pode favorecer o surgimento dos vícios descritos pelo reclamante.
